## รูปแบบที่อยู่อาศัยและพฤติกรรมการอยู่อาศัยของผู้บุกรุกริมน้ำในเขตเทศบาลเมือง จังหวัดชัยนาท กรณีศึกษา: ชุมชนศรีวิชัย

### Housing Pattern and Behavior of Trespasser Residential on Riverside in Chainat Province: Case Study on Srivijaya Community

อามาล ภัคศิธรรม นิมิวิไลทรัพย์

คณะสถาปัตยกรรมศาสตร์ มหาวิทยาลัยรังสิต ถนนพหลโยธิน ตำบลหลักหก อำเภอเมือง จังหวัดปทุมธานี 12000

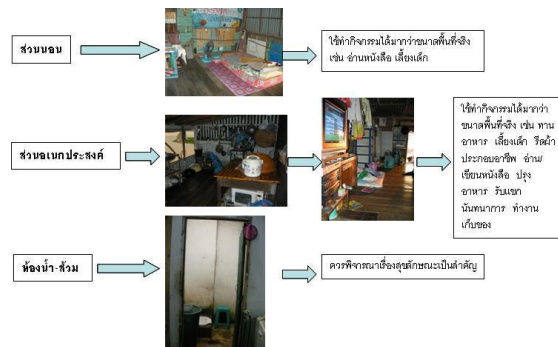
รูปที่ 7 แสดงการใช้พื้นที่ประกอบกิจกรรมภายในที่อยู่อาศัยกลุ่มผู้บุกรุกริมน้ำ ชุมชนศรีวิชัย

- รหัส C10 บ้านเลขที่ 34  
เจ้าของบ้าน  
จำนวนผู้อาศัย
- รายละเอียดของการใช้พื้นที่**
1. ส่วนนอนของพื้นที่ขายของทั่วไปทั้งของกินของใช้
  2. ส่วนที่นอนเป็นฟูกที่นอนไว้นอนตอนกลางคืนนอนดูทีวีมีกลิ่นกับลูก
  3. ห้องครัวมีตู้ครัวรวมกับข้าวเครื่องครัวดูเก็บจานและเก็บกับข้าว
  4. ห้องน้ำใช้ป้อนน้ำและถ่ายเทน้ำและเบ้า
  5. ส่วนเก็บของเป็นพื้นที่เก็บของทั่วไปที่ไม่ได้ใช้ของที่เก็บเป็นของทั่วไป
  6. ส่วนที่นอน ส่วนนี้จะมียูนิทนอน ใช้ในการพักผ่อนบริเวณโดยรอบที่มีตู้เสื้อผ้า และโต๊ะเครื่องแป้ง
- ลักษณะพิเศษของอาคาร**  
เป็นบ้านหลังอยู่ตามปูในภายในบ้านด้วยกระเบื้อง

การแบ่งพื้นที่ใช้สอย ดังแสดงในรูปที่ 7 และ รูปแบบพฤติกรรมการใช้พื้นที่ในหน่วยที่อยู่อาศัย ของ กลุ่มผู้บุกรุกริมน้ำชุมชนศรีวิชัย โดยส่วนใหญ่ ประกอบด้วย ส่วนนอน มีลักษณะกั้นด้วยเครื่องเรือน ผ้า màn หรือบ้านที่มีฐานะทางเศรษฐกิจดี จะกั้นผนังเป็น สักส่วน ส่วนพื้นที่นอกประสงค์ เป็นพื้นที่ที่ทุกคนใน ครอบครัวใช้ร่วมกัน และใช้ในกิจกรรมเกือบทุกอย่าง เช่น เก็บรถจักรยานยนต์ เป็นส่วนนอน เลี้ยงเด็ก ฯลฯ ส่วนครัว มักต่อเนื่องกับส่วนนอกประสงค์ บ้านใดที่ตั้ง ริมน้ำ จะใช้น้ำจากแม่น้ำในการประกอบกิจกรรมการ ชักล้างด้วย ส่วนห้องน้ำ-ส้วม มีการทำบ่อเกรอะไว้ได้ ทุนบ้านและน้ำที่ดันจากบ่อเกรอะปล่อยลงสู่แม่น้ำโดยตรง การเก็บข้อมูลจากการสำรวจพื้นที่แสดงในรูปที่ 8

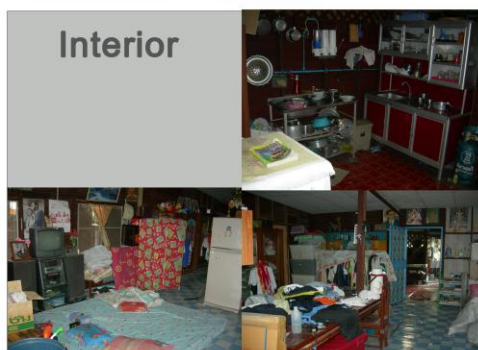
รูปที่ 8 แสดงการเก็บข้อมูลจากการสำรวจพื้นที่

## PLAN
