## การลดของเสียของกระบวนการผลิตชิ้นส่วนฮาร์ดดิสก์ไดรฟ์

### Defective Reduction: A Case Study of a Factory Manufacturing HDD

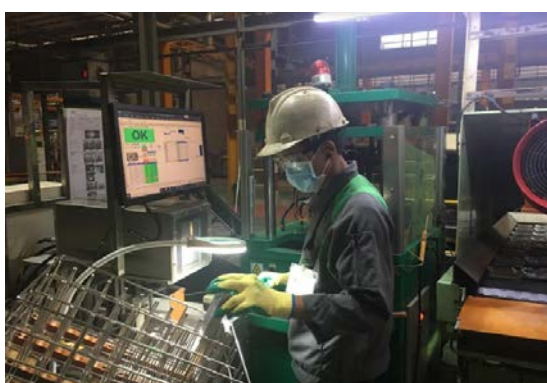
รูปที่ 4 กระบวนการผลิตชิ้นรูป

จากรูปที่ 4 แสดงการประเมินกระบวนการในกระบวนการหลักเริ่มจากกระบวนการฉีดขึ้นรูป ซึ่งในกระบวนการนี้ไม่พบวัตถุที่มีสีส้มจึงไม่มีความเสี่ยงที่จะทำให้เกิดวัตถุแปลกปลอม จากนั้นประเมินกระบวนการต่อไปคือกระบวนการตัดแต่งชิ้นงาน ดังรูปที่ 5 ซึ่งก็ไม่พบวัตถุที่มีลักษณะเป็นสีส้มเช่นกัน หลังจากนั้นประเมินกระบวนการที่เหลืออีกสองกระบวนการคือ กระบวนการตัดผิวงานหน้าดิส ดังรูปที่ 6 และกระบวนการชุบสี ดังรูปที่ 7 ซึ่งผลการประเมินพบลักษณะที่มีสีส้มคือตะกร้าที่ใช้สำหรับใส่งานจึงพบว่าเป็นกระบวนการที่มีความเสี่ยงที่ทำให้เกิดวัตถุแปลกปลอม

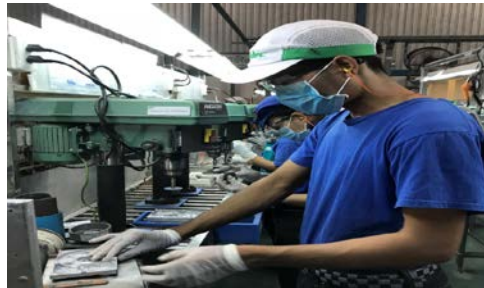
รูปที่ 5 กระบวนการตัดแต่งชิ้นงาน

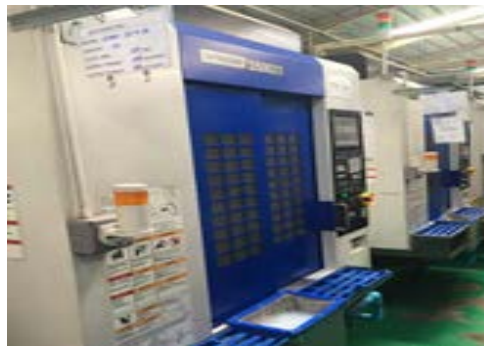
รูปที่ 6 กระบวนการตัดผิวงานหน้าดิส

ผลของการประเมินความเสี่ยงของแต่ละกระบวนการ พบว่ามีกระบวนการที่มีความเสี่ยงมากที่สุด 2 กระบวนการ ได้แก่ กระบวนการตัดหน้าดิส และกระบวนการหุบสี เนื่องจากทั้งสองกระบวนการ มีอุปกรณ์การทำงานคือตะกร้าที่ใช้สำหรับใส่ชิ้นงานที่มีลักษณะเป็นผิวที่มีสีส้มซึ่งตรงกับลักษณะชิ้นงานเสียประเภทวัตถุแปลกปลอม

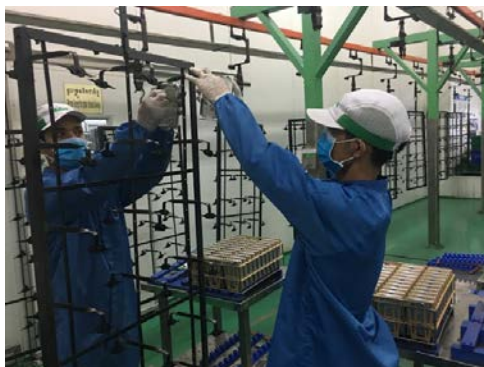
รูปที่ 7 กระบวนการชุบสี

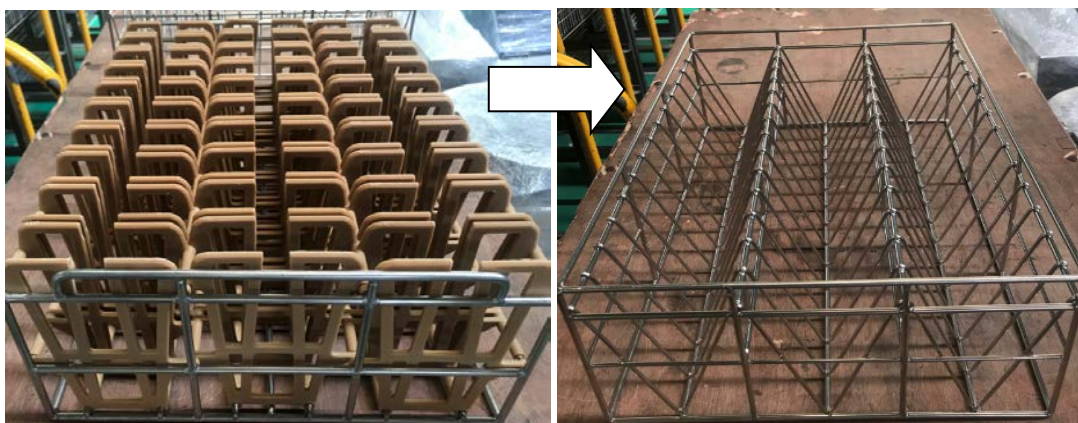
- 1) การแก้ไขปัญหาของเสียประเภทวัตถุแปลกปลอม ผู้วิจัยได้ทำการแก้ไขปัญหา ดังนี้
  - 1.1) ทำการเปลี่ยนวัสดุของตะกร้าจากพลาสติกที่มีสีส้มเป็นตะกร้าเหล็กที่ไม่มีวัสดุสีส้ม ดังรูปที่ 8

รูปที่ 8 แสดงประเภทของตะกร้าก่อนปรับปรุงประเภทพลาสติกที่มีสีส้มเป็นตะกร้าเหล็กที่ไม่มีวัสดุสีส้ม

จากรูปที่ 8 และรูปที่ 9 หลังจากผู้วิจัยได้ทำการเปลี่ยนประเภทตะกร้าใส่ชิ้นงานเป็นตะกร้าเหล็กไม่มีวัสดุที่เป็นสีส้ม หลังจากการทดลองใช้ไม่พบวัตถุแปลกปลอมติดอยู่บนชิ้นงาน จึงได้ทำการปรับเปลี่ยนจากตะกร้าพลาสติกที่มีวัสดุสีส้มเป็นตะกร้าเหล็กและทำการปรับเปลี่ยนอุปกรณ์การปฏิบัติงานตามผลการทดลอง

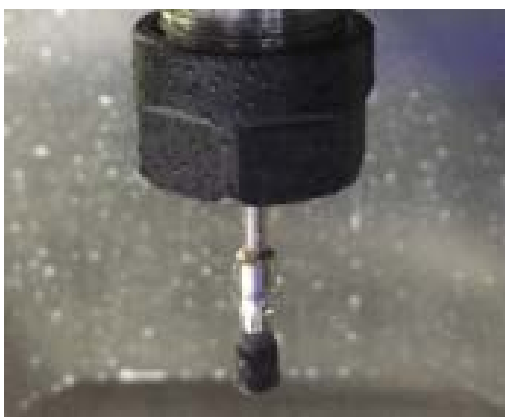
2.2) เพิ่มแรงในเครื่องจักร เพื่อกำจัดเศษชิปออกจากชิ้นงาน ดังรูปที่ 11

รูปที่ 11 แสดงลักษณะแรงในเครื่องจักร

จากรูปที่ 10 และรูปที่ 11 แสดงการแก้ไขปัญหงานประเภทเศษชิปติด ซึ่งผู้วิจัยได้ทำการเปลี่ยนประเภทของ Tool ของเครื่องจักรเพื่อตัดเศษชิปให้มีขนาดเล็กและไม่ขดตัว และทำการเพิ่มแรงหลังจากการตัดเพื่อกำจัดเศษชิปออกจากตัวงานหลังจากการตัด ซึ่งผลการปฏิบัติงานไม่พบลักษณะงานเสียประเภทเศษชิปติด
