## มรดกทางวัฒนธรรมสู่การพัฒนาของชุมชนวัดจำปา

### Cultural Heritage towards the Development of Wat Chumpa Community

สุวิชา เบญจพร

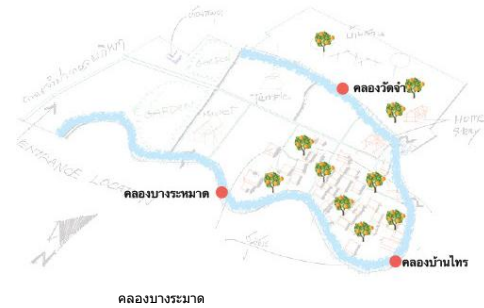
รูปที่ 2 การสัญจรของชุมชนโดยคลอง

ทั้งนี้ผลจากการสำรวจชุมชนพบว่า คลองที่ล้อมรอบชุมชนมีโครงข่ายของลำกระโดง ที่ช่วยในการกระจายน้ำจากคลองสายหลักไปใช้ในการอุปโภคบริโภค และทำการเกษตร ในพื้นที่แต่จากการเปลี่ยนแปลงวิถีชีวิตและการพัฒนาที่ดินทำให้พื้นที่เกษตรกรรมถูกลดความสำคัญลง ประกอบกับมีการสร้างถนนเข้ามายังพื้นที่ทำให้วิถีชีวิตของชาวชุมชนหันมาใช้การคมนาคมทางบกเป็นหลัก ส่วนพื้นที่ที่มีคลองกั้นขวางกลายเป็นพื้นที่ตบอด ยังคงต้องใช้การสัญจรทางน้ำและทางเดินเท้าในการเข้าถึง ซึ่งข้อจำกัดจากการพัฒนาดังกล่าวกลับส่งผลต่อการอนุรักษ์วิถีชีวิตที่เป็นอัตลักษณ์ของชุมชนวัดจำปาไว้ได้

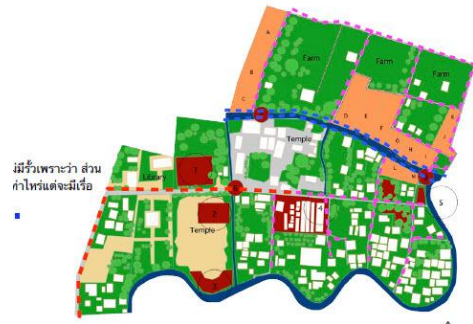
รูปที่ 6 เส้นทางและตำแหน่งกิจกรรมที่เสนอแนะ

แนวทางการส่งเสริมกิจกรรมเศรษฐกิจ จากการใช้พื้นที่อย่างผสมผสานนั้น จะส่งเสริมให้เกิดการค้าขายแบบพาณิชย์กรรมขนาดเล็ก เพื่อการพึ่งพาตนเองของชุมชน และเพื่อให้บริการแก่นักท่องเที่ยว โดยมีแนวทางการพัฒนาดังนี้ เพิ่มพื้นที่ลานจอดรถสำหรับนักท่องเที่ยว เพิ่มลานกิจกรรมในชุมชน และส่วนสาธารณะ ส่วนนั่งเล่น จัดทำเส้นทางท่องเที่ยวชุมชน

เพื่อสร้างสิ่งดึงดูดใจกับชุมชนให้เป็นไปในแนวทางชุมชนอนุรักษ์
